# **ANALIZA UNUI ACCIDENT SURVENIT LA O INCINTA DE SUSTINERE A UNEI EXCAVAȚII DE ADÂNCIME MEDIE**

## **REZUMAT**

Se prezintă cazul unei incinte din piloți foraj, realizați cu interspații, proiectată pentru susținerea pereților verticali ai unei excavații cu adâncimea de 8,60m, în terenuri coezive, deasupra nivelului hidrostatic. Realizarea, fara informarea proiectantului, a unei tranșee adânci, alaturate incintei, umpluta cu material necoeziv în care s-a acumulat apa provenită din surse de suprafața, a cauzat, pe una din laturi, cedarea peretelui de susținere, în faza în care acesta a devenit etanș (prin aplicarea izolației verticale). Se analizează cauzele accidentului și modul de remediere.

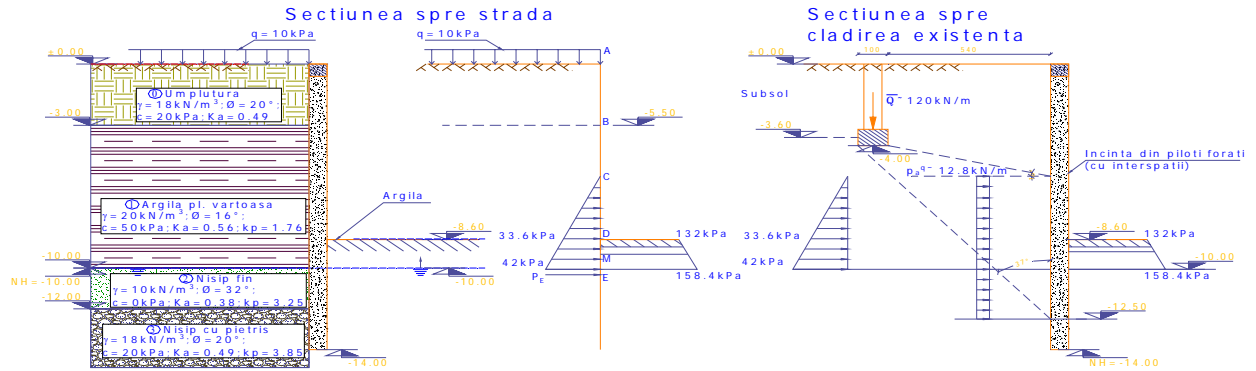
Fig. 2-Schema de calcul a peretelui și verificarea eforturilor în piloți

Moment încovoietor de calcul  $M = nxM_{max} = 1.2 \times 90 = 108 \text{ kNm/m}$

Momentul capabil al pilotului  $M_{cap} = 127 \text{ kNm}$

Moment capabil al peretelui  $M = 127 \times 1 / 0.70 = 181 \text{ kNm/m}$

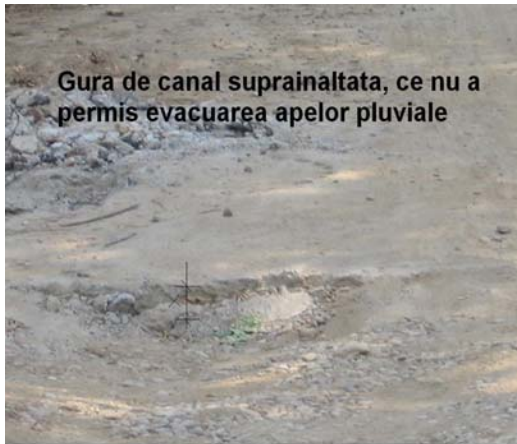
Fig. 3

Umplutura peste rețelele de canalizare s-a realizat cu material eterogen, un amestec de argilă locală cu pământuri necoezive granulare, modificându-se astfel condițiile geotehnice inițiale. Peste umplutură s-a realizat stratul suport, pentru mixtura asfaltică, din beton simplu în grosime de 20cm. Cota superioară a gurilor de canalizare (gaigărelor) era poziționată cu 20cm mai sus față de nivelul betonului carosabil, probabil la nivelul pachetului asfaltic ce urma să fie aplicat în viitor, nepermițând evacuarea apelor pluviale staționate pe carosabil (Fig. 3).

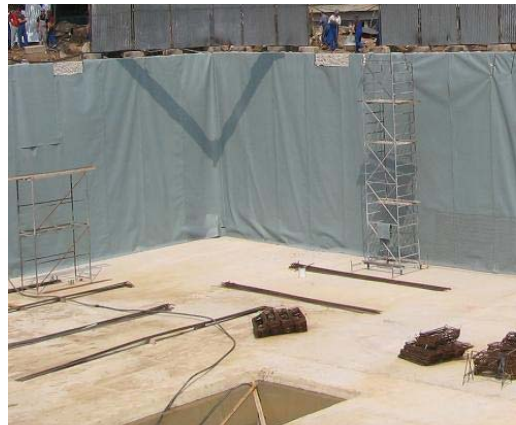
Fig. 4

Au urmat în continuare lucrări de tencuire și aplicare a hidroizolației pe pereții verticali ai incintei în sistem carton bituminat protejat de o folie cauciucată la interfața cu viitorul perete de beton armat al infrastructurii (Fig. 4)

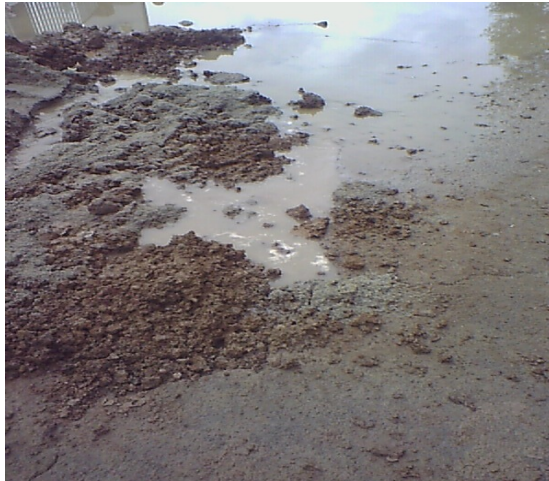
Fig. 5- Apă staționată pe stradă

Cantitatea mare de precipitații pe o perioadă foarte scurtă a condus la acumularea pe suprafața terenului a unei cantități foarte mari de apă culminând cu inundarea unor subsoluri ale clădirilor vecine. Pe timpul serii în încercarea de a evacua apa din subsoluri, singura canalizare aparent funcțională era aceea a societății de telecomunicații, care avea drept scop acela de acces service, transformată ad-hoc în deversor ape. Această situație a cântărit greu în derularea nefastă a evenimentelor ulterioare prin faptul că prin acest „nou” sistem de canalizare se pompa apă, sub presiune, în pachetul de umplutură în zona unde conducta de protecție cablu era întreruptă.

Inexistența unui sistem real de colectare și evacuare a apelor a condus la impregnarea cu apă a stratului de umplutură, practic până la saturare.

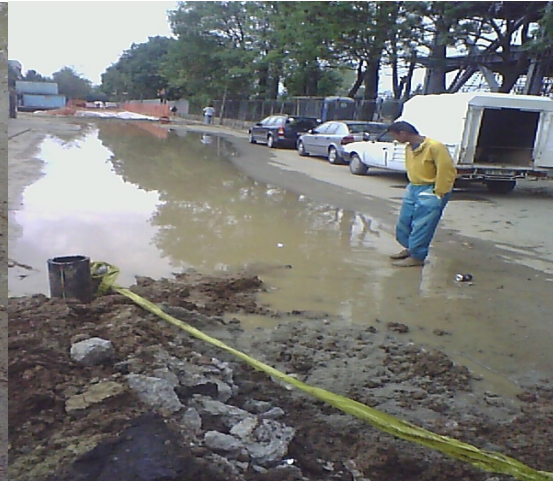
Fig. 6- Apă staționată pe stradă

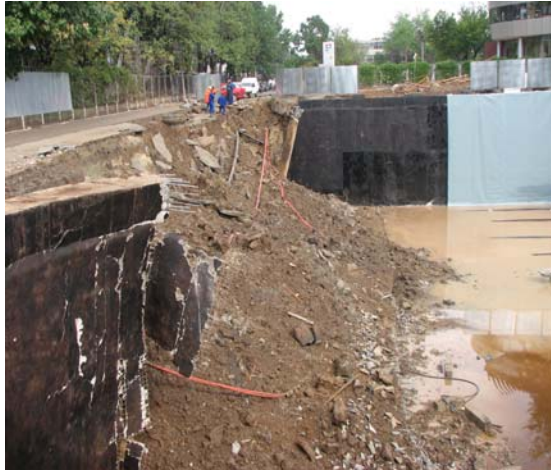
La orele 2 în noaptea de 26/27-08-2007 s-a produs un zgomot intens, iar în intervalul 3.15-3.30 peretele incintei adiacent străzii a cedat pe o lungime de 30m. Peretele inițial s-a deformat vizibil în 15 minute, cu cedări ale hidroizolației și scurgerea apei cantonată în spatele piloților, după care a urmat o cedare bruscă prin bascularea piloților în interiorul incintei, formându-se totodată un taluz natural din pământul de umplutură aflat sub carosabil. Terenul de sub zona de trotuar și o bandă de circulație auto a fost deplasat afectându-se astfel și rețeaua de utilități (Fig. 7, Fig. 8, Fig. 10).

Fig. 7- Sistemul rutier distrus

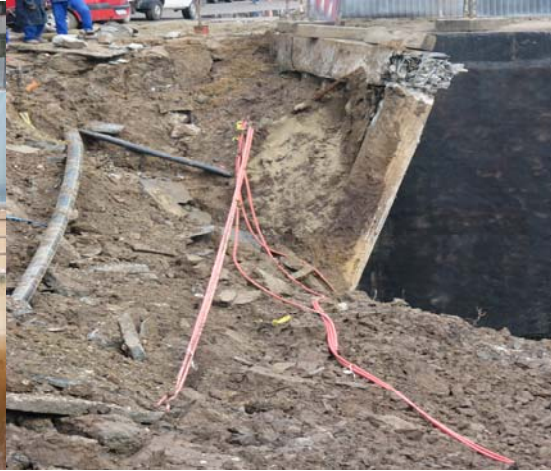
Fig. 8- Rețele utilitare deteriorate

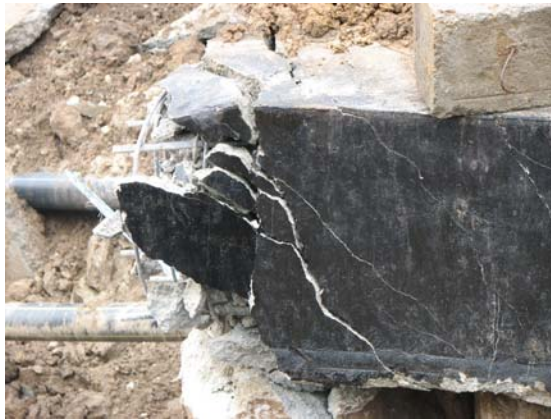
Fig. 9-Armături smulse din grinda de coronament

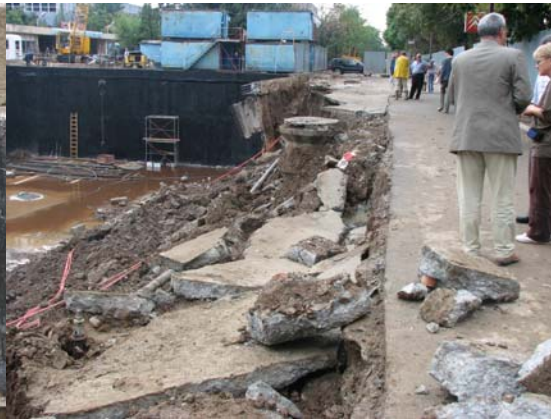
Fig. 10-Sistemul rutier distrus si căminul canalizării

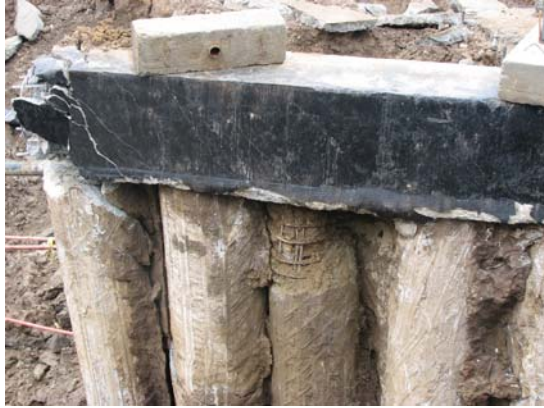
Investigațiile imediat următoare au pus în evidență faptul că la o serie de piloți carcasa de armătură erau deplasate în corpul pilotului datorită lipsei distanțierilor afectându-le astfel capacitatea de rezistență (Fig.11). Deasemenea câteva coloane aveau betonul alterat sau prezentau cavități mari în masa betonului la capătul superior al acestora. La momentul realizării grinzii de coronament aceste zone nu au fost refăcute nerealizându-se astfel rezemarea tuturor piloților în grinda de coronament.

Toate abaterile constatate la investigațiile post eveniment, apa acumulată în spatele piloților din cișmeaua organizării de șantier, sistemul de hidroizolare ce nu a permis drenarea apei și-au însumat efectele și au „consumat” coeficienții de siguranță.

Fig. 11- Pilot nebetonat complet

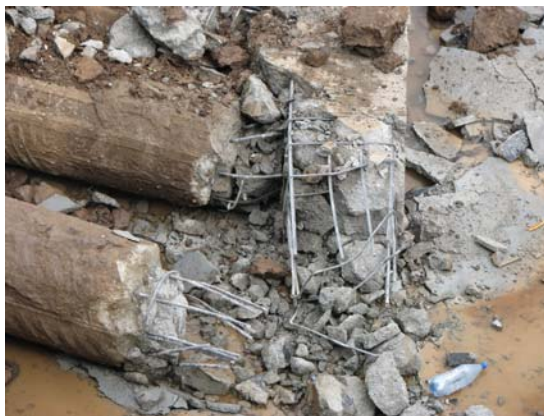
Fig. 12

Grinda de coronament s-a dovedit în acest caz nu un element dimensionat dintr-o necesitate ci mai degrabă un element de siguranță. În cazul în care evenimentul avea loc în timpul unei perioade de lucru intens, timp de 15 minute, din momentul primelor semne de cedare până la cedarea propriuzisă, se puteau constitui în intervalul de timp suficient evacuării personalului angajat. Cedarea frontului de piloți s-a produs în dreptul îmbinării armăturilor din grinda de coronament (Fig.12 și 13). Prin pierderea aderenței acestea au fost smulse practic din betonul fisurat. Considerăm că se impune, la proiectarea unor astfel de elemente, sudarea a cel puțin jumătate din barele orizontale în dreptul îmbinării sau cel puțin să respecte o suprapunere de 60d.

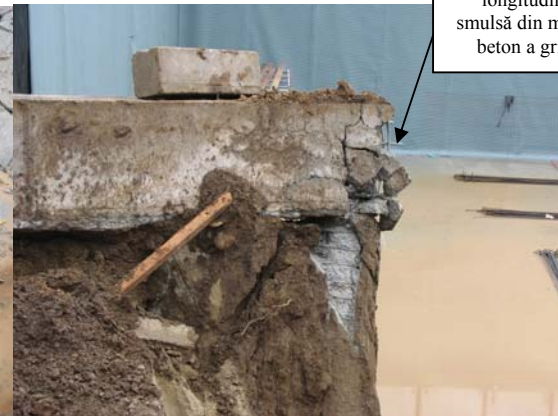
Fig. 13

Armătura longitudinală smulsă din masa de beton a grinzii

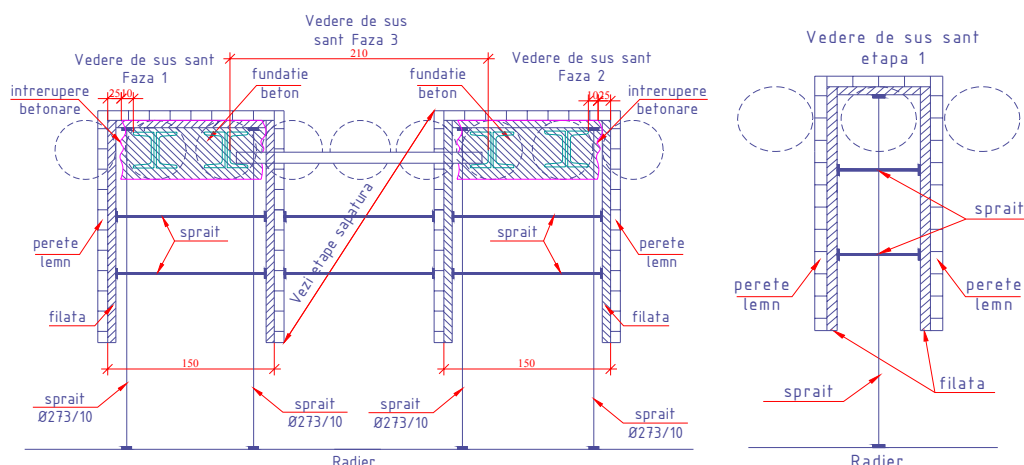
Fig. 16 -Schița etapizării sapatirii în tranșee

Tehnologia aleasă pentru intervenție a fost specifică lucrărilor de infrastructură și, prin realizarea unor tranșee înguste până la limita incintei cu ajutorul sprijinirilor temporare din lemn și profilele metalice. În momentul atingerii limitei de proprietate se proceda la degajarea restului de pilot și se executa o fundație ancorată în armăturile tronsonului de pilot rămas sub cota -8.50m. Fundația izolată cuprindea la partea superioară un profil metalic care urma să fie utilizat pentru sprijinirea generală, metodă identică cu cea cunoscută sub numele de BERLINEZĂ. Ulterior s-a procedat la o lărgire a tranșeei.( Fig. 16,17,18)

În continuare se realizau tranșee, suficient de depărtate una de alta, pentru a menține taluzul într-o poziție stabilă, metodă utilizată în mod frecvent în cazul subzidirilor.
